## **Contribution de l'approche géographique à l'étude des facteurs humains de l'érosion ravinante intra-urbaine à Kinshasa (R.D. Congo)**

### **Contribution of the geographic approach to the study of human factors involved in the intra-urban gully erosion in Kinshasa (D.R. Congo)**

KAYEMBE WA KAYEMBE M\* & WOLFF E\*\*

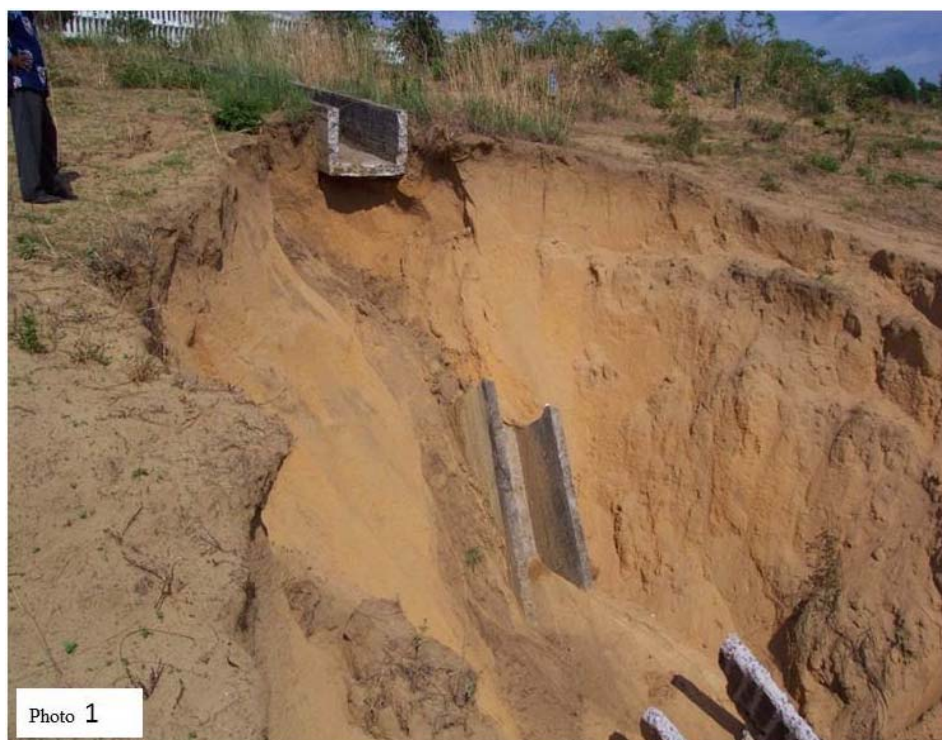
**Photo 1.** Un ravin derrière le bâtiment d'Agronomie à l'Unikin (Photo de Schmit, novembre 2003)

Le ravinement observé à Kinshasa est illustré sur la photo 1. Il s'agit en effet des dépressions allongées et profondes dont les dimensions varient en fonction des torrents d'eau de ruissellement, de la nature sableuse du sol, de la pente et de l'état protection du sol par le couvert végétal. Son évolution spatio-temporelle est spectaculaire (Figure 2.).

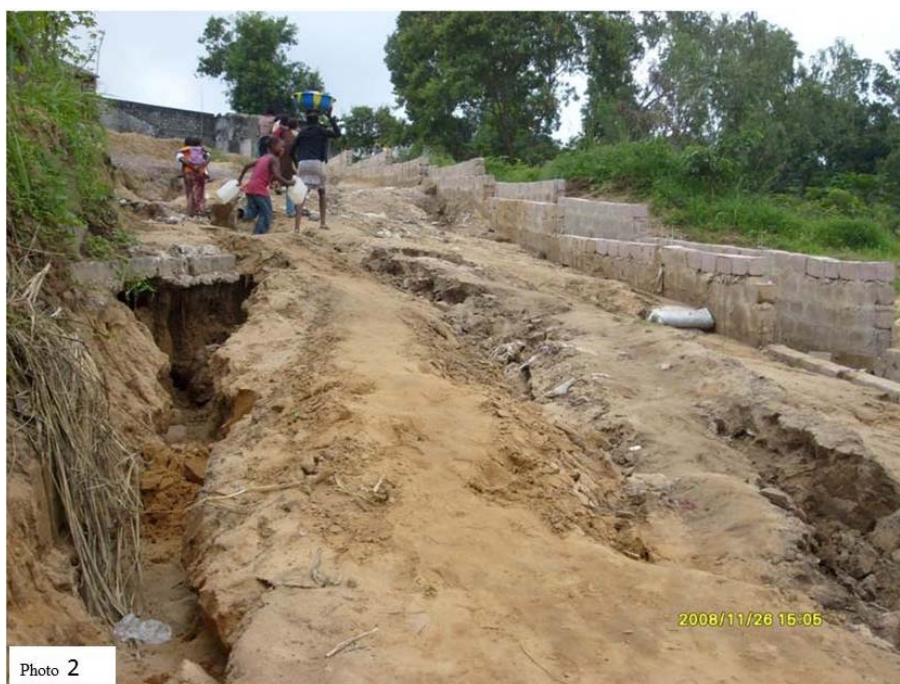
**Photo 2.** Sentier piéton créé le long du collecteur situé derrière l'école Mont Amba et en contrebas du centre nucléaire de l'Unikin emprunté par la population locale et ravinement subséquent (Photo Kayembe, 26 novembre 2008)

La photo 2 montre un sentier piéton emprunté par la population locale le long du collecteur que l'Unikin a construit en 2008 derrière l'école Mont Amba pour protéger à la fois cette école et le centre nucléaire contre la menace de l'érosion ravinante. Ce sentier constitue un raccourci pour arriver rapidement sur le campus ou sur les lieux de prière situés derrière le campus. Un ravinement se produit au départ de ce sentier.

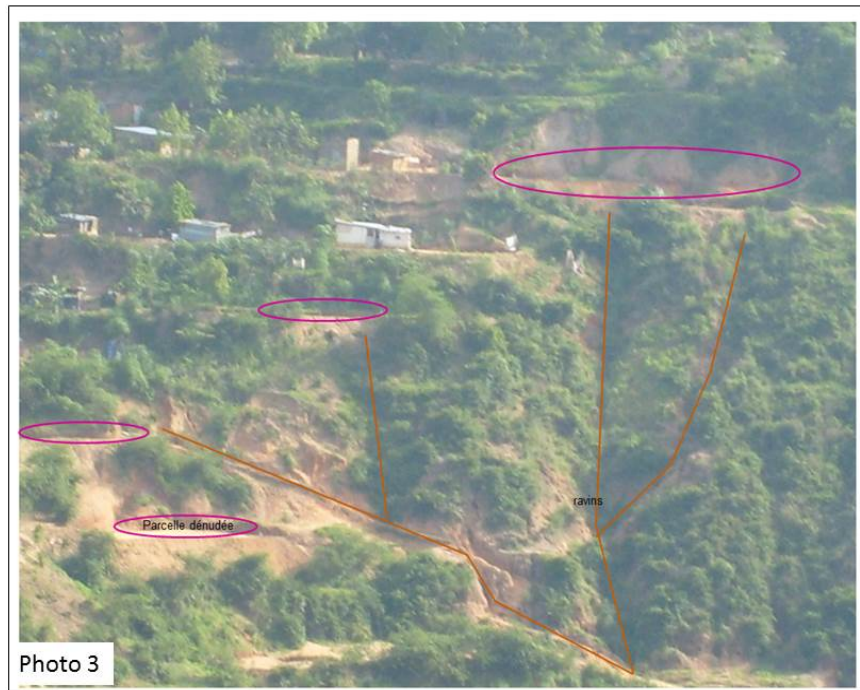
**Photo 3.** Disposition de l'habitat en gradin sur le versant ouest de la Kwambila, au sud de Kisenso, et ravinement subséquent (Photo Kayembe, juin 2008)

La photo 3 illustre ce processus ; elle a été prise sur le versant Est de la Kwambila, au sud de la commune de Kisenso. Les terrains préparés pour recevoir le logement sont totalement dénudés. Des ravins (indiqués par une ligne de couleur café sur la photo) ont entaillé le versant en phase d'urbanisation. Il a commencé en aval d'une terrasse préparée pour recevoir un logement (cfr. la plus grande ellipse rouge). Le même phénomène de ravinement se reproduit ailleurs. Les ravins se rejoignent dans cette zone d'urbanisation spontanée.

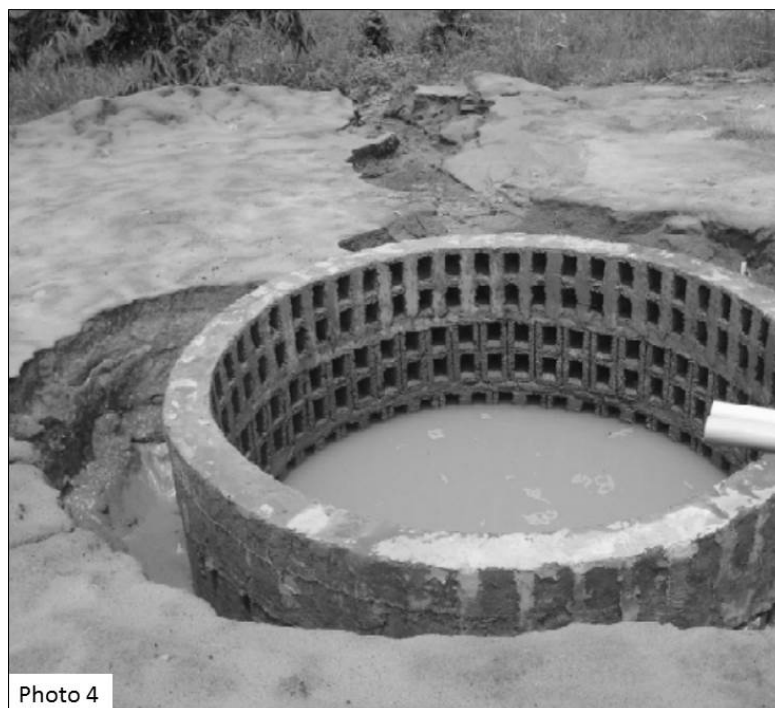
Photo 4

**Photo 4.** Rupture d'un bassin de rétention ayant engendré en contrebas la formation d'un ravin  
(Source : WOUTERS & WOLFF., 2010)

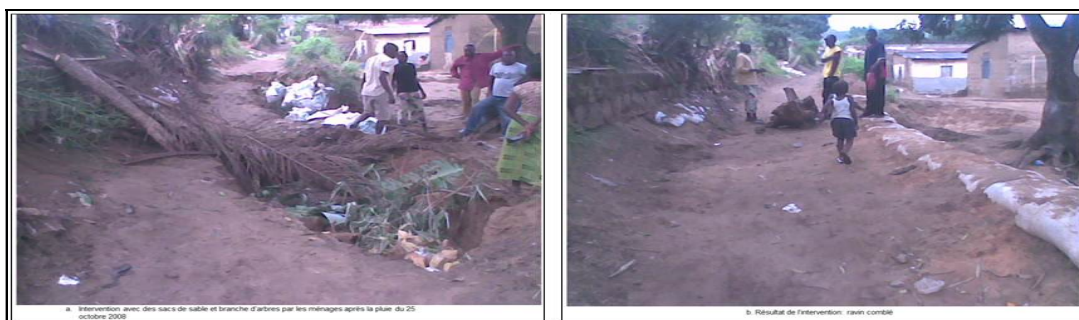
**Photos 5.** Prise en charge d'un ravin et le résultat de la lutte dans un espace privé sur l'avenue Kitoyi dans le quartier de Livulu de Lemba. (Photo de Kayembe, 26 octobre 2008)

Les photos 5 a et b ont été prises le lendemain d'une pluie de 22mm tombée entre 20 et 22h le 25 octobre 2009 qui avait provoqué des dégâts importants dans le quartier Kemi (Lemba). Sur la photo 5a, on aperçoit un ravin de dimension modeste qui est apparu à cheval sur une rue (avenue Kitoyi) et une parcelle habitée. La population a immédiatement réagit en comblant celui-ci à l'aide de sacs de sable, de branches de palmier, etc (photo 5b). Des sacs de sable en surplomb forment une mini digue. Une cicatrice laissée dans le sol indique l'endroit où le sable a été prélevé pour remplir les sacs.

Comme on le voit, les riverains n'ont pas attendu que le ravin prenne des dimensions importantes pour intervenir. Ils n'ont pas non plus attendu que le Gouvernement agisse à leur place. Lorsqu'un ravin apparaît dans un espace public, la population attend l'action des pouvoirs publics ou si elle s'en occupe, c'est souvent de manière non coordonnée et donc sans efficacité.

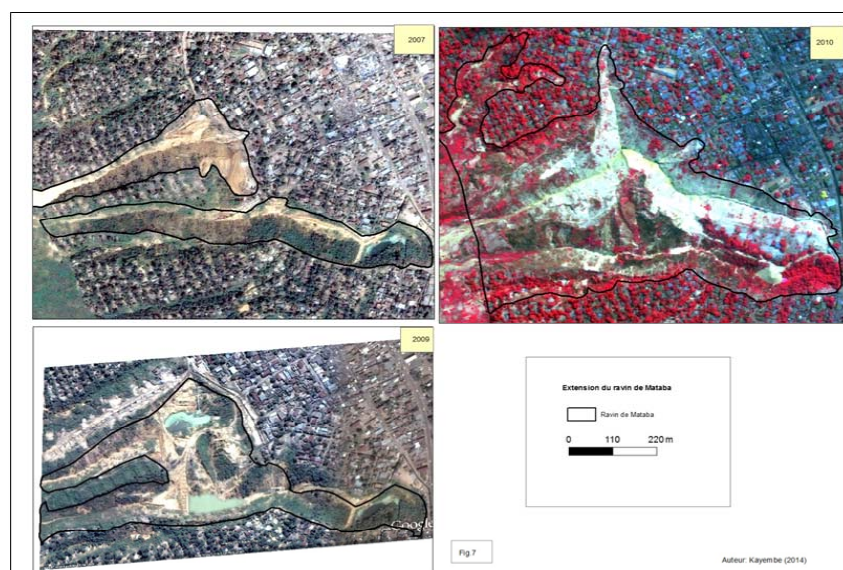
**Figure 7.** Evolution spatio-temporelle du ravin de Mataba (Commune de Ngaliema) entre 2007 et 2009  
(Source : Images GoogleEarth de 2007 et de 2009 et GeoEye de 2010)

Dans les quartiers pauvres, sans lutte anti-érosive, l'érosion ravinante s'accélère rapidement, se ramifie et prend des dimensions impressionnantes et engendrent des coûts d'intervention de plus en plus colossaux. C'est notamment le cas du ravin de Mataba (Figure 7). C'est un ravin aux dimensions spectaculaires et le plus meurtrier de Kinshasa (il a déjà tué 50 personnes, d'après MITI TSETA & ALONI (2005); il a détruit plusieurs habitations (plus d'une cinquantaine de maisons détruites) et rayé de la carte l'école kimbanguiste d'une capacité d'accueil de 500 élèves (LELO NZUZI, 2008). Il menace de détruire la route de Matadi, une route régionale qui relie la ville de

Kinshasa à la province du Bas-Congo. En effet, au début de la formation de ce ravin, en 1998, la prise en charge ne demandait que 50 dollars américains pour arrêter l'incision mais les autorités de la ville n'ont pas débloqué cette somme. Le tableau 3 illustre l'accroissement exponentiel des coûts d'une intervention pour enrayer la progression du ravin (MITI TSETA & ALONI., 2005).

Pendant ce temps, le ravin s'est considérablement allongé et creusé menaçant très directement les habitations des quartiers pauvres environnants et ainsi que la route de Matadi. La figure 7 montre l'extension du ravin de Mataba entre 2007 et 2010. Malgré les multiples interventions, sa superficie est passée de 14,4 hectares en 2007 à 16,8 hectares en 2009 avec un budget de lutte de 15 millions de dollars américains (BELTRADE, 2009) et à 43,9 hectares en 2010. Ce retard a permis au ravin de dépasser un seuil critique dans la lutte anti-érosive. Ainsi, tous les travaux de génie civil entrepris et les dépenses associées depuis lors pour tenter de stabiliser le ravin se sont soldés par des échecs répétés.
