Dynamiques fluviales en contexte travertineux. Exemples provençaux (France).

Fluvial dynamics in travertine context. Provençal examples (France).

DAVID S.1, DURIN V.1 & COLLANGE L.2

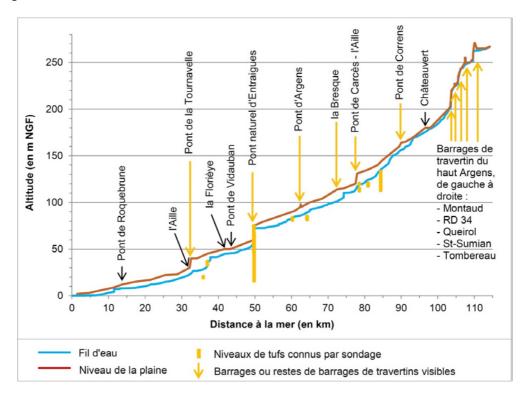
La construction travertineuse entraîne une dynamique majeure d'aggradation qui est responsable d'irrégularités du profil en long. Le profil en long de la plaine inondable de l'Argens (Fig. 1) fait ainsi ressortir plusieurs ressauts liés à des barrages de travertins, dont certains, comme ceux du haut Argens, de Carcès, d'Entraigues ou de la Tournavelle, constituent des irrégularités majeures. Trois des barrages du haut Argens (Tombereau, Pont de Saint-Sumian, celui qui sert d'assise à la route départementale n°34 en amont des chutes de Montaud) ainsi que celui du Pont d'Argens ont dû retenir un plan d'eau avant d'être incisés car le niveau de la plaine en amont est plus bas que celui de la crête du barrage.

Figure 1 : Influence des formations travertineuses sur le profil en long de l'Argens

A l'époque actuelle, des formations travertineuses contrôlent encore plus ou moins le profil en long, malgré l'incision relative de l'Argens qui n'atteint pas la base des alluvions. Le pont naturel d'Entraigues, par exemple, où l'Argens s'encaisse rapidement, est relativement peu incisé comparé à l'épaisseur totale de la formation puisque les deux tiers ne le sont pas. Les travertins opposent donc une résistance non négligeable au processus d'incision. Le fil d'eau est influencé par de nombreuses chutes naturelles, liées à des seuils de tufs entre Carcès et Vidauban (GIUDICELLI *et al.*, 1980), par un radier de galets cimentés par des encroûtements en amont du Pont de la Tournavelle et probablement par des niveaux de tufs, reconnus par sondage (dossiers sur le sous-sol BSS du BRGM), qui sont peu ou pas incisés. Entre 1929 et 1983, sur la haute et la moyenne vallée, le profil en long serait resté stable et entre 1983 et 1989, des évolutions de l'ordre de + 0,7 m à -0,4 m sont ponctuellement documentées (BRLi / IARE, 1997). Il n'a pas été réalisé, à notre connaissance, de comparaisons diachroniques plus récentes. Si l'incision peut être responsable de quelques éboulements de berges escarpées, les formations travertineuses restent dans l'ensemble bien conservées et relativement stables dans la masse et donc très présentes visuellement, tant en fond de lit que sur les berges.

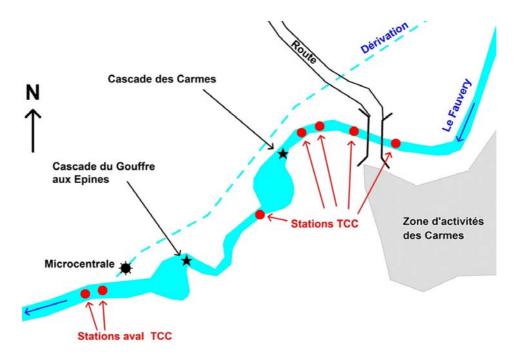
Sur ce site du vallon des Carmes, un tronçon du ruisseau du Fauvery, du fait d'une dérivation d'eau vers une microcentrale hydroélectrique, est court-circuité (Fig.2). Des stations de mesure ont été installées, et suivies durant près de deux années hydrologiques (du 22/08/2008 au 04/08/2010), sur le tronçon court-circuité et en aval de la restitution de la microcentrale. De façon plus ponctuelle, un suivi a également été réalisé sur la Bresque en amont de la cascade à Sillans. Enfin sur le site du vallon des Carmes, des levés diachroniques de profils en travers ont été réalisés sur le tronçon court-circuité du Fauvery, le 6 juin 2011, le 9 septembre 2011 et le 24 février 2012.

Figure 2 : Croquis de situation des stations sur le Vallon des Carmes

Un suivi morphométrique de cette travertinisation permettrait de juger de l'efficacité des mesures prises pour la restauration du bon état. Dans cette optique, il peut être utile de définir les contours d'un tel suivi sur la base de l'expérimentation réalisée au Vallon des Carmes. Sur ce site, l'équipement des stations, réalisé le 22/08/2008, a consisté en la fixation de plusieurs tirefonds (Fig. 5) sur des seuils en tufs. Le suivi de l'évolution a ensuite été réalisé par comparaison entre les distances, mesurées au pied à coulisse, qui séparent le sommet des tirefonds du substrat sur lequel ils sont implantés. Pour chaque tirefond, quatre mesures étaient prises lors des relevés réalisés jusqu'au 04/08/2010 (côté amont, côté aval, côté vers la rive gauche et côté vers la rive droite) et la moyenne de ces mesures retenue comme significative de l'évolution au droit du dispositif. Cette méthode permet un suivi fin, à une échelle inférieure au millimètre, des évolutions mais nécessite la pose et le suivi d'un nombre assez important de tirefonds pour être significative. De plus, un suivi régulier et assez rapproché dans le temps (une fois par trimestre dans l'idéal, et après chaque crue significative) s'avère utile car des tirefonds peuvent se retrouver rapidement masqués par des dépôts. Une intervention régulière permet de doubler ces tirefonds avant leur enfouissement et de désencroûter leur sommet. L'arrachement de tirefonds en crue (chocs d'objets déplacés par le courant), ou le « vandalisme » sur les sites fréquentés, sont également une source potentielle de perte de données qui sera minimisée par une fréquence élevée des visites. Un suivi trimestriel permettrait en outre d'apprécier les variations saisonnières de la travertinisation. Une deuxième méthode consiste à réaliser des profils en travers et des profils en long des tronçons suivis par des moyens topographiques classiques (niveau, théodolite). C'est une méthode de ce type qui a été utilisée entre le 06/06/2011 et le 24/02/2012. Avec une précision moindre, de l'ordre du centimètre (liée à l'incertitude de positionnement des points de mesure entre deux campagnes), cette méthode semble moins adaptée à un suivi fin des dépôts à court terme ou à un suivi des milieux à faible potentiel de travertinisation. Elle pourrait, en revanche, être

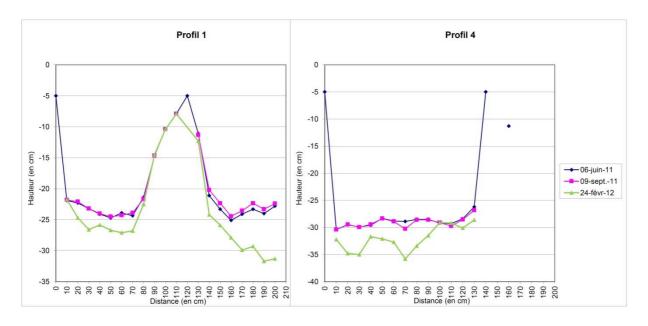
différentielles du tuf, et d'accidents localisés (chocs provoqués par des matériaux transportés en crue). Une crue du type de celle de novembre 2011 semble, en revanche, avoir des effets érosifs plus généralisés bien que localement plus ou moins importants comme le montrent les profils en travers (Fig. 3). Sur le site du vallon des Carmes, les crues ont un impact relatif sur la croissance générale des édifices travertineux et semblent, malgré quelques érosions locales marquées, ne faire que réduire légèrement la vitesse de croissance globale.

Figure 3 : Évolution des formations travertineuses du Fauvery entre le 6 juin 2011 et le 9 septembre 2012, profils en travers diachroniques

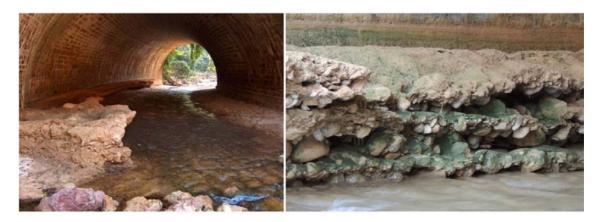
La crue de juin 2010, qui a une période de retour estimée à plus de 500 ans (LANG et al., 2011) sur la Floriève (département du Var), a incisé, et presque intégralement enlevé, à Lorgues, une formation de travertins alluviaux (Fig. 4) qui s'était développée sur le radier pavé du pont de la ligne ferroviaire a débuté entre « Central Var » dont la construction 1886 (http://cccp.traindespignes.free.fr/infos-historique-creation.html). Ce dépôt avait atteint jusqu'à 1,4 m d'épaisseur, ce qui représente un exhaussement moyen de 11,2 mm/an en 125 ans. Dans ce laps de temps, la Florièye a subi au moins trois crues qui ont laissé des traces dans les mémoires (en 1907, en 1974 et en 1983). Ces crues ont elles-mêmes pu contribuer à l'accroissement du complexe travertineux puisque des galets, de diamètre allant jusqu'à une quinzaine de centimètres, sont interstratifiés dans la formation. Avant l'incision par la crue de 2010, la surface de la formation s'apparentait à des gours (succession de petits seuils et vasques). En conclusion sur l'influence des crues sur les formations travertineuses, il apparaît, tant sur le Fauvery que sur la Florièye, que ce sont les crues de période de retour les plus rares et donc les plus fortes qui entraînent les incisions les plus importantes alors que les crues plus courantes modifient peu ou pas le profil en long, voire, par l'apport d'éléments (galets, bois morts), peuvent contribuer à l'aggradation des formations travertineuses. Il en ressort dans l'ensemble un bilan où l'aggradation continue (dépôt de tuf) et ponctuelle (arrivée d'éléments de supports végétaux ou minéraux) l'emporterait sur l'incision ponctuelle. L'état d'incision constaté sur de nombreuses formations apparaît de ce fait plus lié aux interventions anthropiques à toutes les échelles de l'hydrosystème qu'à des causes naturelles. Les interventions anthropiques habituelles et séculaires, puis les fortes crues, en provoquant l'incision des formations contribuent à régulariser le profil en long, à l'encontre de la tendance naturelle et normale d'irrégularité en contexte travertineux.

Figure 4 : Formation de travertin alluvial de la Florièye sur le radier pavé du pont de la ligne Central Var à Lorgues (clichés : L. Collange)

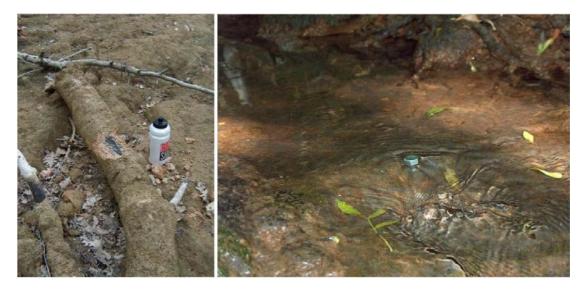
Les végétaux et le bois mort constituent une contribution importante à la croissance des constructions travertineuses. Les coupes dans certains édifices montrent des vides correspondant à des empreintes végétales, dont des branches et des troncs. Sur plusieurs sites du bassin versant de l'Argens, il est possible d'observer des bois morts pris dans les formations travertineuses actuelles. Les embâcles de bois et de déchets végétaux constituent un support de travertinisation (Fig. 5) apte à faire progresser rapidement la croissance verticale des édifices et pouvant les renforcer vis-à-vis des creusements (COLLANGE & DAVID, 2014), à l'instar du rôle joué par les barres de fer dans le béton armé, ou par les fibres végétales dans le plâtre armé.

Figure 5 : Dépôt de tuf sur bois mort à gauche et tirefond implanté sur un seuil de tuf à droite (clichés L. Collange)
