Glissement de terrain de Nyakavogo (Bukavu, RD Congo): interaction entre facteurs naturels et anthropiques

Anatomy of Nyakavogo landslide (Bukavu, DR Congo): interplay between natural and anthropogenic factors

Bibentyo Toussaint MUGARUKA¹, Matabaro Sylvain KULIMUSHI²,
Sahani Walère MUHINDO³ & Olivier DEWITTE⁴

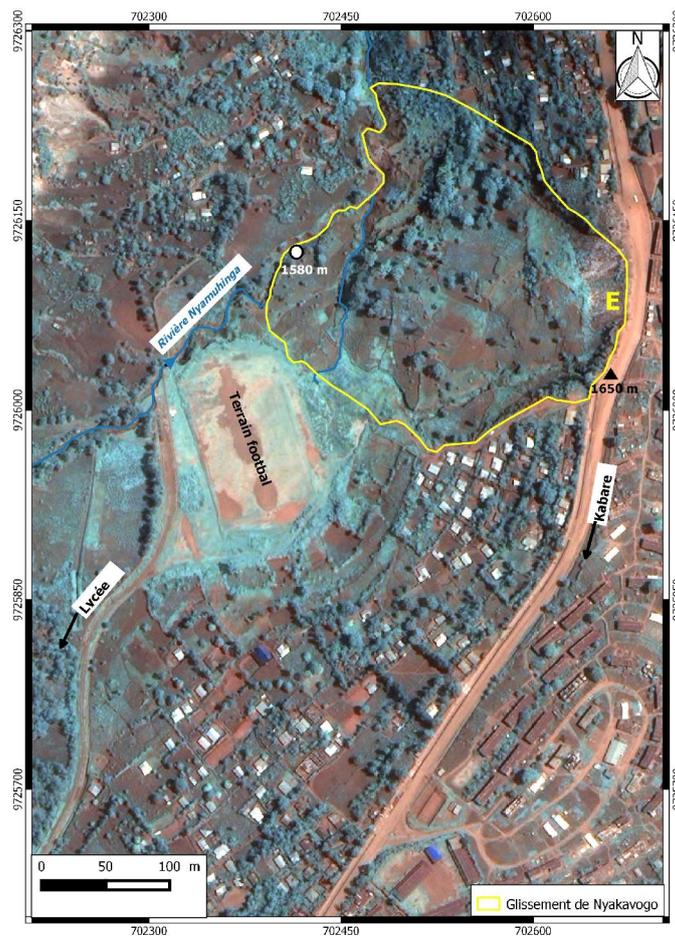
Figure 2: Le glissement de Nyakavogo dans son milieu environnant.

Le triangle noir et le cercle blanc à contour noir représentent respectivement les valeurs d'altitude au sommet et au pied du versant. L'escarpement principal est représenté par « E ». Fond de la carte: image Pléiades de juillet 2013. Projection: WGS 84/ UTM zone 35S.

Le glissement de Nyakavogo a sa source sur la rive droite de la rivière Nyamuhinga qui constitue la limite entre la ville de Bukavu et le territoire de Kabare (Figure 1). Il s'agit d'un glissement rotationnel profond, selon la classification mise à jour de VARNES (HUNGR *et al.*, 2014), qui s'étend sur 6.6 hectares et avec un escarpement principal de 15 m de haut qui s'étire sur une distance de 325 m (Figure 2).

Le glissement affecte le versant sur l'ensemble de sa hauteur (Figure 2) et est développé dans des matériaux homogènes constitués de régolithes et Nitisols de plusieurs dizaines de mètres d'épaisseur qui résultent de l'altération de basaltes d'âge Miocène à Pléistocène (KANIKA *et al.*, 1981; KAMPUNZU *et al.*, 1983; LONDA *et al.*, 1989; PASTEELS *et al.*, 1989; JONES *et al.*, 2013).

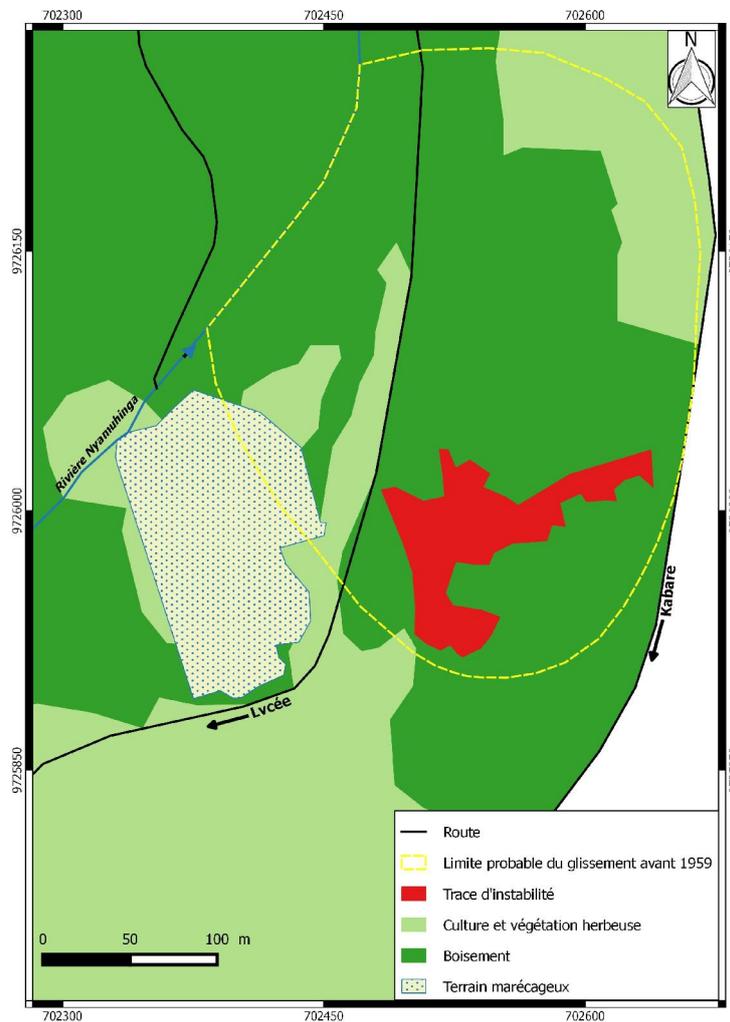
Figure 4: Glissement de Nyakavovo et affectation du sol en 1959. Projection: WGS 84/ UTM zone 35S.

En 1959 la zone d'étude est essentiellement occupée par un boisement, des aires cultivées et à végétation herbeuse et un marécage (Figure 4). Une zone de 6000 m² sans végétation apparaît au milieu du boisement. Le terrain marécageux observé met en évidence la présence d'une nappe aquifère peu profonde.

L'analyse des photographies aériennes de 1959 montre que le glissement de terrain est déjà présent à cette époque, qu'il est en contact avec la rivière, et affecte le versant sur la totalité de sa hauteur (Figure 4). La morphologie du glissement et la forme altérée de ses limites, indique qu'il s'agit d'un processus d'un certain âge. Aucune donnée sur l'historique du glissement avant 1959 n'est disponible mais la présence d'une route construite à l'époque coloniale à travers le pied du glissement atteste que les ingénieurs de cette époque ne se sont probablement pas rendu compte de la présence de l'instabilité. Ou du moins, que ce glissement ne présentait pas de trace d'activité qui auraient pu attirer la méfiance des ingénieurs. En 1959, une grande partie du glissement est recouverte d'un boisement bien développé. En dehors du glissement, ce boisement disparaît au profit de champ de cultures, alors que la morphologie topographique générale du versant reste la même. La présence du boisement laisse supposer que les conditions topographiques et hydrologiques locales n'étaient pas favorables aux pratiques agraires. Ceci est vraisemblablement lié à la présence d'instabilités du sol dans le glissement. La zone sans végétation au milieu du boisement sur le glissement est aussi due à une instabilité de la pente (Figure 4).

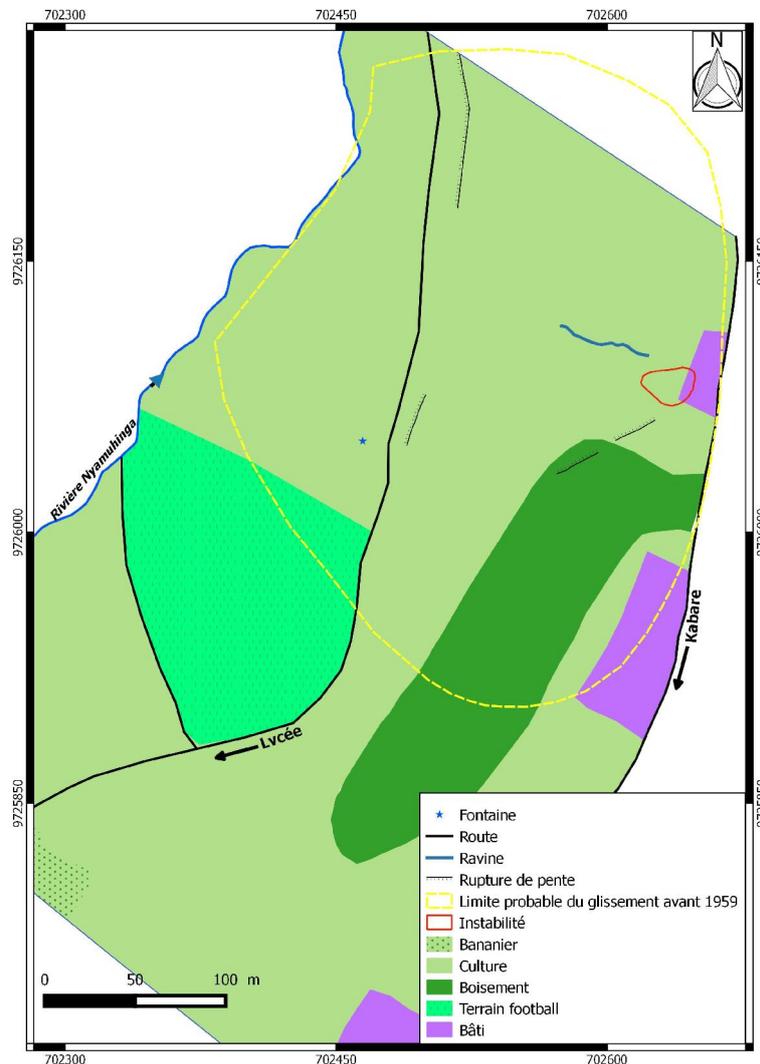
Figure 5: Glissement de Nyakavovo et affectation du sol en 1991. Projection: WGS 84/ UTM zone 35S.

En 1991, le secteur d'étude est essentiellement occupé par des aires cultivées (Figure 5). On remarque une diminution sensible du boisement et l'apparition de foyers résidentiels. Le marécage a complètement disparu et la zone qu'il occupait en 1959 est occupée par un terrain de football; seule

une fontaine témoigne d'une nappe peu profonde. Un ruissellement sur la pente cultivée développe une ravine.

En 1991, ILUNGA (1991) observe un petit mouvement translationnel superficiel assez rapide dans la partie supérieure du glissement. Cette instabilité est observée dans des matériaux hétérogènes

sur une pente de 27°. Elle est orientée est-ouest et s'étend sur 450 m² dans une zone cultivée (Figure 5). Une ravine et des ruptures de pentes sont observées en aval de la zone active.

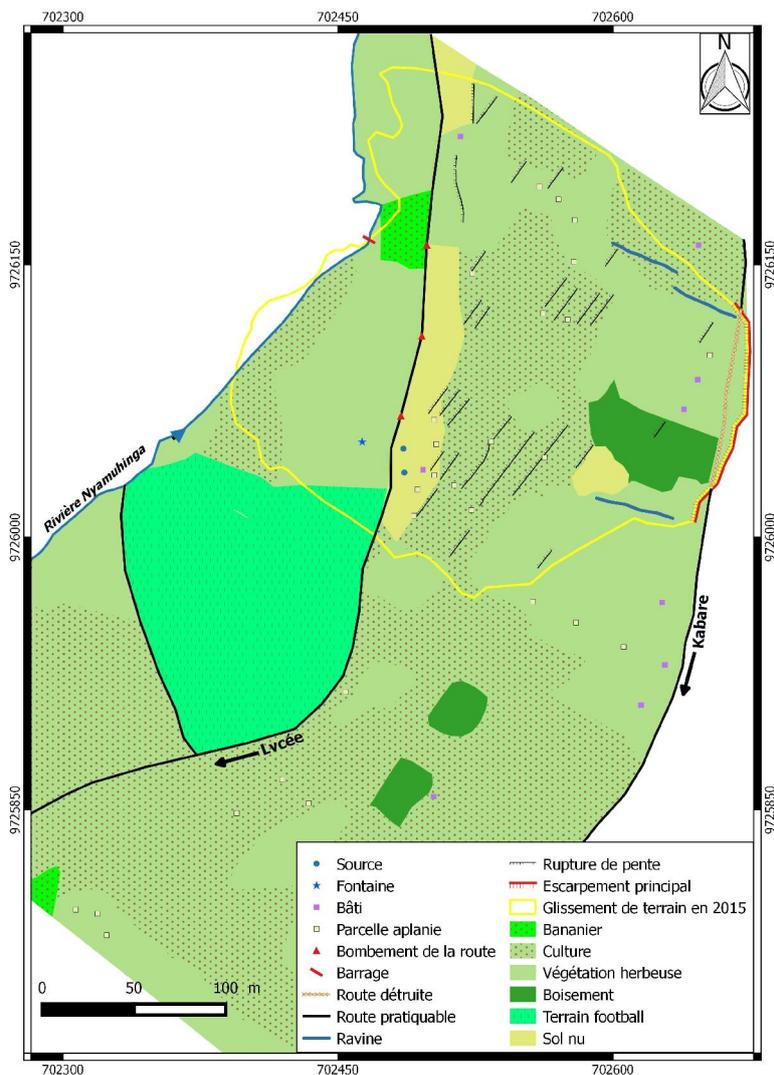
Figure 6: Glissement de Nyakavovo et affectation du sol en mai 1997.

Cette figure représente la situation du glissement deux semaines après le début de la réactivation de mai 1997. La partie de la route présentant de bombements est complètement détruite à la fin de 1997. Projection: WGS 84/ UTM zone 35S.

En 1997, les aires cultivées et à végétation herbeuse gagnent beaucoup plus d'espace à la défaveur du boisement qui diminue sensiblement. Les habitations et les parcelles aplanies par des travaux de terrassements s'étendent sur une grande surface du versant. En plus de la fontaine, deux sources d'eau sont observables à côté du terrain de football. Une grande portion de la route qui mène vers le territoire de Kabare est déplacée et la route menant vers le lycée Nyakavogo est fortement abimée (Figure 6). L'occupation du versant de Nyakavogo par les réfugiés rwandais en 1994 a beaucoup influencé le changement de l'affectation du sol.

En 1997, dans la deuxième quinzaine du mois de mai, une réactivation sur cinq hectares se déclenche, elle affecte une très grande partie du glissement et atteint la rivière (LUKIGE, 1997). Le déplacement au niveau de l'escarpement principal détruit la route qui mène vers Kabare et une conduite d'eau le long de celle-ci. Cette dernière déverse 9600 m³ d'eau dans le corps de la masse déplacée. Le drainage de la route est aussi perturbé et des ravines se mettent en place et se déverse dans le glissement (Figure 6). Des mesures de la hauteur de l'escarpement principal sur une période de 16 mai 1997 au 28 décembre 1997 montrent que les déplacements sont en moyenne de 7 cm par jours jusqu'au 09 août puis ils diminuent à 4 cm par jour jusqu'au 14 décembre, ensuite le mouvement s'accélère jusqu'à 38 cm par jour au 28 décembre; au total on observe un déplacement cumulé de 15 m (LUKIGE, 1997). Des secousses sismiques ont été ressenties dans la région avant et pendant la période de ce mouvement (MUNYOLOLO *et al.*, 1999).

Dans le corps du glissement il y a une succession des ruptures de pente assimilées aux escarpements secondaires qui témoignent du comportement rotationnel successif du mouvement. Dans le pied du glissement, on observe des bombements sur la route (Figure 6) qui évoluent jusqu'à sa destruction complète quatre mois plus tard; le mouvement est tel qu'il crée un barrage au niveau de la rivière avec la formation d'un petit lac quelques mois après le début de la réactivation. La rivière érode le barrage et retrouve son lit quelques semaines plus tard. Cette réactivation a entraîné la destruction de plus de quarante maisons et la défection des poteaux électriques (MUNYOLOLO *et al.*, 1999).

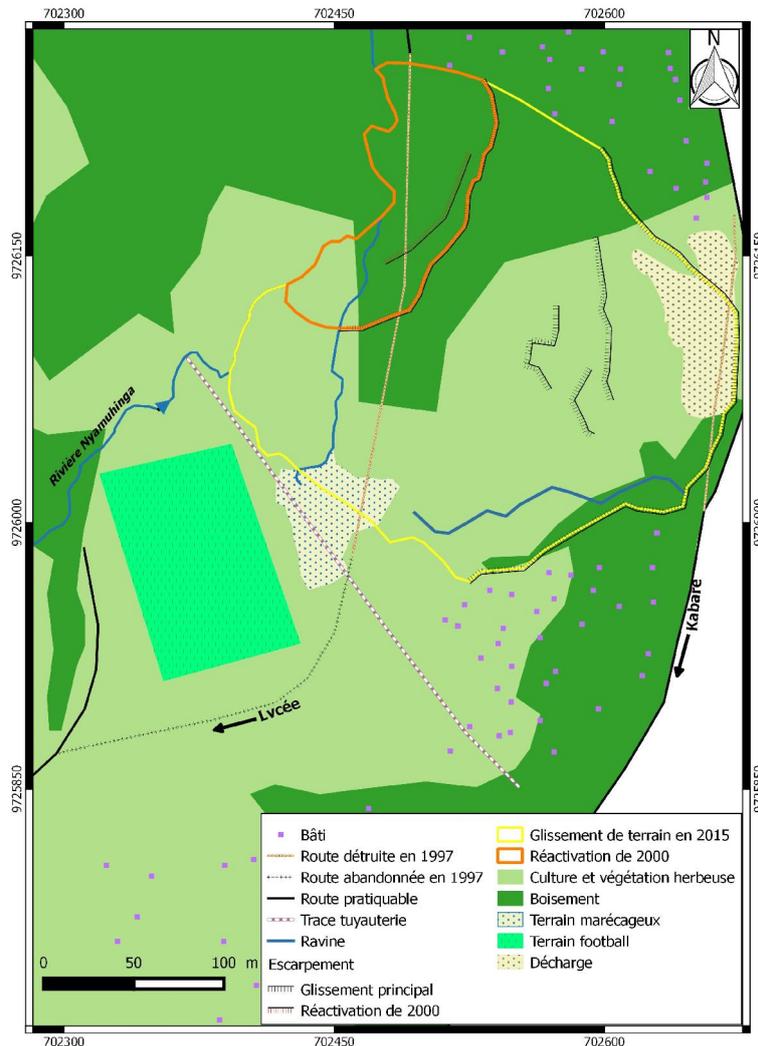
Figure 7: Glissement de Nyakavovo et affectation du sol en 2015. Projection: WGS 84/ UTM zone 35S.

En 2015, un effort de reboisement s'observe, réduisant ainsi les aires cultivées, en jachère et à végétation herbeuse. On observe des suintements sur les berges de la rivière et la réapparition d'un marécage à l'endroit qu'occupaient en 1997 les sources et la fontaine à côté du terrain de football. Ce marécage est la source d'un affluent de la rivière (Figure 7). On remarque un accroissement de nombre des maisons aux environs du glissement et l'apparition dans le paysage d'une tuyauterie de distribution urbaine de l'eau. Le drainage est effectué par une ravine recevant les eaux venant de la route qui va à Kabare. L'exploitation de matériaux de construction dans la rivière laisse à nu son lit et favorise l'incision verticale.

En 2015, la réactivation de 1997 est toujours bien visible mais l'escarpement principal présente une végétation herbeuse, preuve de sa stabilisation progressive. Dans sa partie nord on observe une mise en décharge de déchets d'usine (Figures 7 et 8). Les deux ravines localisées au nord ont disparu à la suite de la réorganisation du drainage au niveau de la route alors que celle du sud est toujours présente mais n'est presque plus active. Des arbres inclinés sont toujours présents dans le glissement et les personnes qui y cultivent sont toujours témoins de mouvements du sol. Ceux-ci néanmoins ne perturbent pas trop leur activité. La partie réactivée en 2000 est toujours bien active et des mouvements de plusieurs dizaines de centimètres par an y sont constamment observés.

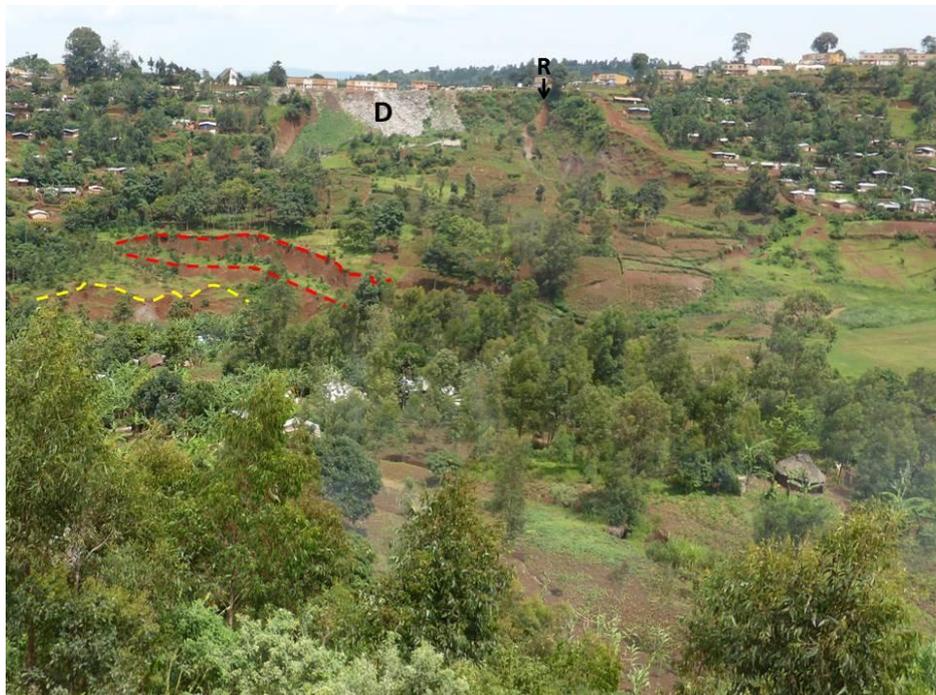
Figure 8: Vue panoramique du glissement de Nyakavogo en février 2015.

Le dépotoir (D) et la ravine (R) située au niveau de l'escarpement principal sont bien identifiables ainsi que la réactivation au niveau du pied du glissement. Les traits discontinus rouges représentent les escarpements de la réactivation de 2000 qui est toujours active. Le trait discontinu jaune représente le front de la réactivation sur lequel des coulées de bouée et des mouvements translationnels ont lieu.

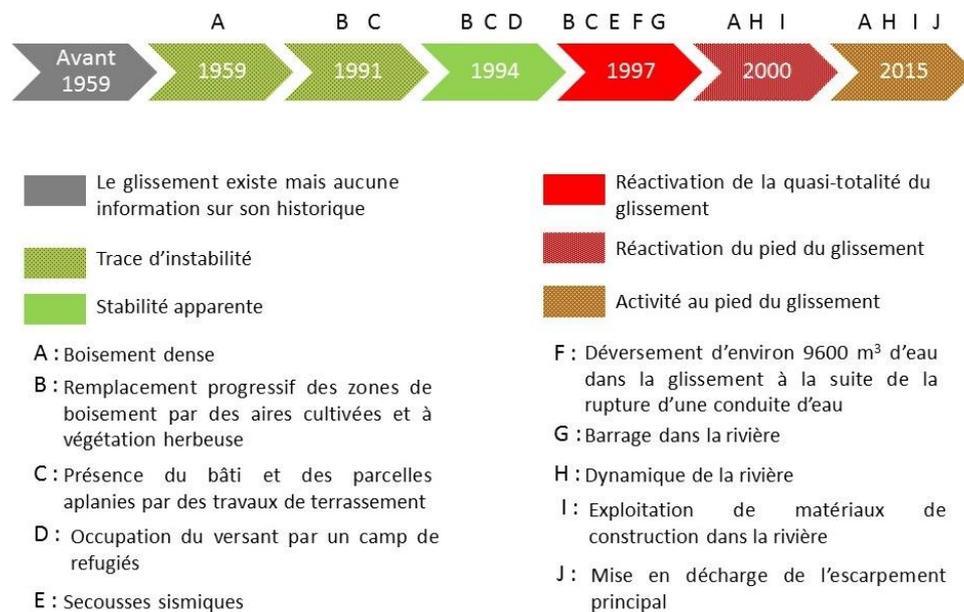
Figure 9: Historique et facteurs naturels et anthropiques du glissement de Nyakavogo depuis 1959.

La figure 9 présente sous la forme d'une ligne du temps une synthèse de la dynamique du glissement par rapport aux éléments naturels et anthropiques qui y sont associés. Le glissement de terrain, présent dans la zone d'étude depuis bien avant 1959, doit sa localisation à une combinaison probable des facteurs naturels suivant: pente forte, érosion de la rivière et sapement du versant, régolithe avec niveau d'argile développé sur une épaisseur de plusieurs dizaines de mètres et nappe aquifère peu profonde.

Le remplacement progressif des zones de boisement par des aires cultivées et à végétation herbeuse de 1959 à 1997 (Figure 9), expose le versant à une action croissante de l'eau concentrée dans

La quantité d'eau déversée dans le glissement par la coupure de la conduite d'eau doit avoir accéléré le mouvement dans la masse déplacée. La réorganisation de la rivière après le barrage créé par le mouvement de 1997 et l'érosion accentuée par les exploitations dans son lit peuvent avoir été des éléments préparatoires de la réactivation de 2000 (figure 9).

L'effort du reboisement observé en 2015 dans les aires résidentielles en évolution et la réduction sensible de pratiques culturelles favorisant l'infiltration, ont probablement aidé à la stabilisation du glissement. Cependant, la mise en décharge d'une partie de l'escarpement principal est un ajout de poids qui pourrait être à l'origine d'une future remise en mouvement. Le drainage de la route, bien que non modifié, ne semble plus être suffisamment actif pour maintenir le développement de la ravine qui est actuellement stabilisée. La partie réactivée en 2000 est toujours active en 2015 (Figure 9). Le sapement induit par la rivière y est important.
