## **Risques géomorphologiques et aménagement dans la partie sud-est du golfe de Tunis : Le cas du versant du Jbel Korbous (Tunisie nord-orientale)**

### **Geomorphological risks and management in the south-eastern part of the Gulf of Tunis: The case of the Jbel Korbous slope (North Eastern Tunisia)**

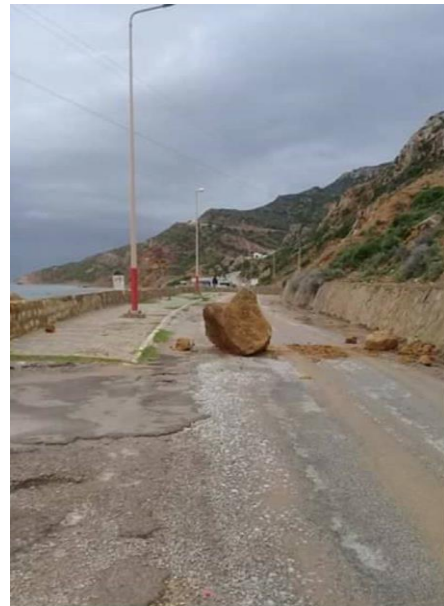
**Photo 1** : Eboulis de gravité pure à l'entrée de la ville de Korbous le lendemain des pluies diluviennes du 22-09-2018.

Dans le deuxième modèle, la situation est totalement différente. Les blocs détachés sont souvent de taille de quelques décimètres voire même un mètre de diamètre ou plus. Ils proviennent des parois les plus imposantes dans le paysage ou depuis les fronts des entailles qui limitent directement les principales routes de la région à savoir le secteur de Kef el Hendi au sud de l'agglomération de Korbous. Au cours de leurs chutes, la vitesse des blocs augmente par effets de chocs et par l'accentuation de la pente sur certaines sections du versant. Ces blocs s'arrêtent généralement, sur la chaussée, en contre-bas du versant ou sur les replats topographiques caractérisant les sections médianes du versant (Fig. 11 et Photo 1).

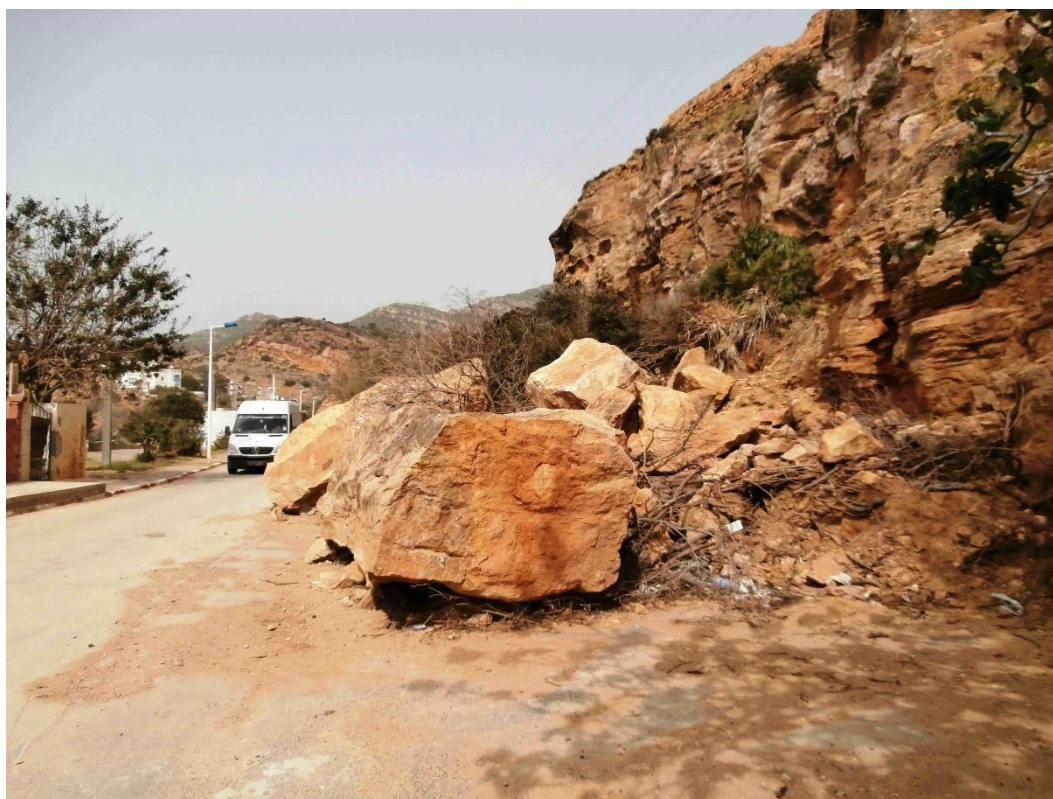
**Photo 3** : Eboulement récent dans l'agglomération de Korbous.

Sur le versant côtier du Jbel Korbous, les principales manifestations en rapport avec ce phénomène ont été relevées essentiellement sur l'ancienne route reliant Sidi Errais à l'agglomération de Korbous. Son interdiction à la circulation revient, en grande partie, aux éboulements progressifs ayant affecté la route en plusieurs points. Tel fut le cas à Kef el Hendi et à l'entrée sud de l'agglomération de Korbous. De telles situations ne manquent pas aujourd'hui dans différents secteurs du Jbel Korbous considérés, jadis, comme étant à l'abri des éboulements, signalant donc une nouvelle phase dynamique. Il semble que cette dernière soit intrinsèquement liée aux phénomènes météorologiques exceptionnels, au moins d'après ce qui a été constaté le lendemain des pluies diluviennes de 22 septembre 2018 (Photo 3).

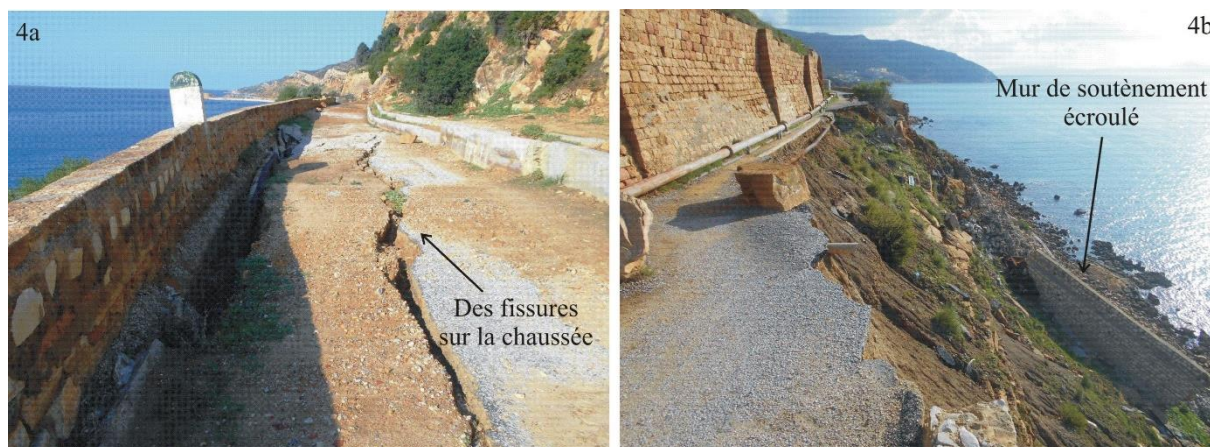
**Photos 4 :** Désstabilisation de l'ancienne route reliant Sidi Errais à Korbous.

**a-** A mi-chemin entre Ain Oktor et l'agglomération de Korbous, la route est partiellement désstabilisée suite aux actions de soutirage provoquées par le travail d'affouillement depuis la base. Des fissures et des excavations sont donc apparues sur la chaussée. Ceci facilitera l'infiltration des eaux et par conséquent l'imbibition de la masse sous-jacente. L'état actuel de la route est une situation qui précède l'écroulement total.

**b-** A 600 m au sud de l'agglomération de Korbous, une section de la route écroulée suite au travail d'affouillement provoqué par les actions hydrodynamiques des vagues.

À l'amont, les travaux de terrassement effectués sur le versant afin d'installer les routes ont déjà perturbé les écoulements superficiels et interstitiels des eaux. Même les aménagements hydrauliques réalisés n'ont pas été réellement efficaces, faute d'entretien et de sous-estimation des caractéristiques hydrologiques. En fait, pendant les événements pluvieux, ces routes, souvent fissurées et excavées favorisent l'infiltration et la circulation des eaux dans les niveaux inférieurs, souvent argileux, contribuant donc à leur déstabilisation suite au franchissement de leurs limites de plasticité et parfois de liquidité (Photo 4a).

Du côté de la mer et au pied du versant, la dynamique semble être plus importante et est à l'origine de toute la dynamique d'instabilité qui est commandée ici par les actions hydro-dynamiques des vagues. Ces dernières contribuent à l'affouillement du pied des masses glissées et facilitent par conséquent l'instabilité des sections situées ci-dessus, y compris le tracé de la route (Fig. 12). Des situations encore plus délicates ont été relevées dans les sections les plus proches du rivage. Ici, le travail d'affouillement par les vagues provoque le recul de la falaise, taillant à la fois les masses déstabilisées et les roches mères sous-jacentes. Souvent, le résultat a été catastrophique et s'est matérialisé par l'effondrement de sections entières de la route (Photo 4b).

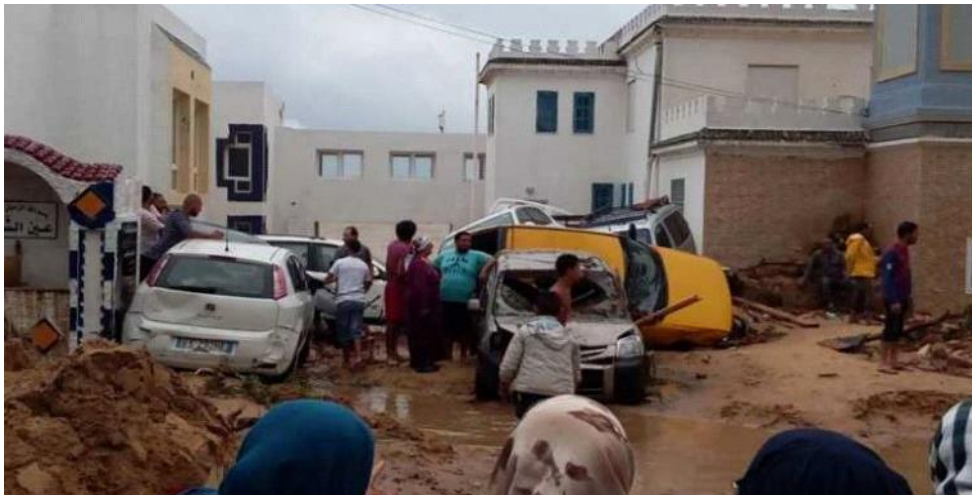
**Photo 7 :** Amas de voitures cabossées qui ont été emportées par des torrents dans l'agglomération de Korbous  
 (Source : Mosaïquefm.net).

La situation a été catastrophique surtout dans l'agglomération de Korbous qui a enregistré le plus de dégâts matériels. D'ailleurs, elle a été signalée par les autorités nationales comme étant en état d'urgence appelant des interventions rapides à l'image de plusieurs autres villes dans la région du Cap Bon. En fait, ses routes se sont transformées en de véritables torrents ayant été à l'origine du déplacement, vers l'aval, de toutes les voitures garées sur les deux bords de la route principale (Photo 7). La mémoire illustre également les quantités énormes de sédiments qui ont été piégées dans les rues de Korbous et contre les aménagements de type linéaire à savoir routes et barrières. Quelques 3500 m<sup>3</sup> de sédiments qui auraient dû arriver à la mer se sont en fait accumulés dans les rues<sup>4</sup> (Photo 6).
